ALGUNAS ENSEÑANZAS DEL TERREMOTO DEL QUINDÍO

ARMANDO ESPINOSA BAQUERO

Geólogo, M.Sc., Ph.D. Profesor de la Universidad del Quindío,
Miembro Correspondiente de la Academia
Colombiana de Ciencias Exactas, Físicas y Naturales.
Disertación en los "Martes del Planetario", Marzo de 1999,
evento organizado por la Sociedad Geográfica de Colombia

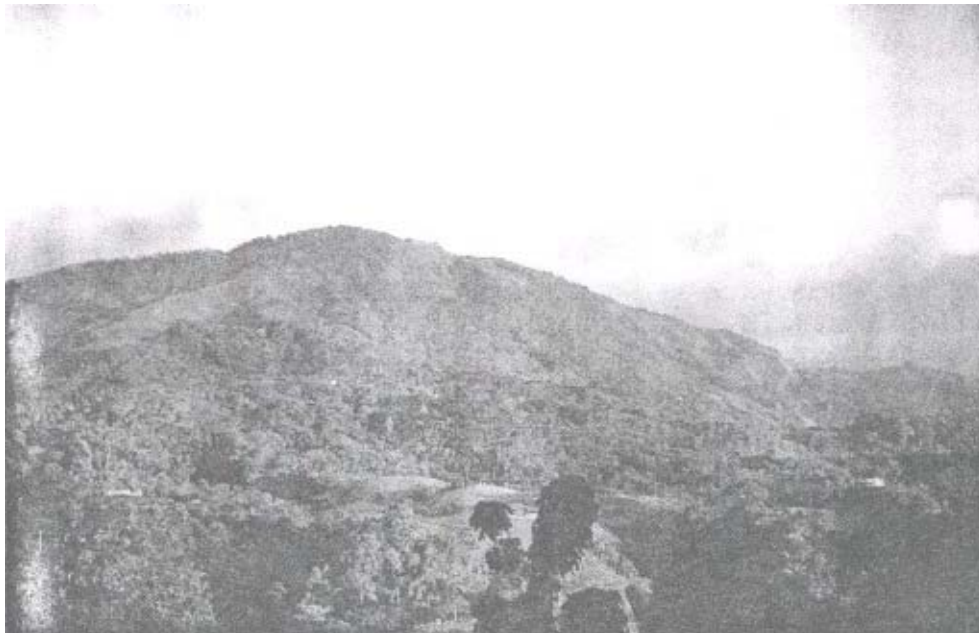
Falla activa en el Quindío. Escape al norte de Salento

De todas las fallas, la que mayores indicios de actividad mostró fue la de Silvia – Pijao, concretamente el levantamiento mayor de la Cordillera Central durante el Cuaternario parece haberse hecho a lo largo de esa falla. Se encontraron indicios contundentes de ruptura del Abanico del Quindío, como un escarpe de más de un centenar de metros de altura, al norte de Salento como se aprecia en la siguiente figura. Al oriente de Calarcá se determinaron también varias rupturas cuaternarias. En noviembre de 1998, la Universidad del Quindío aprobó la financiación de un primer mapa de fallas activas del Quindío, cuyos trabajos debían empezar en enero de 1999.

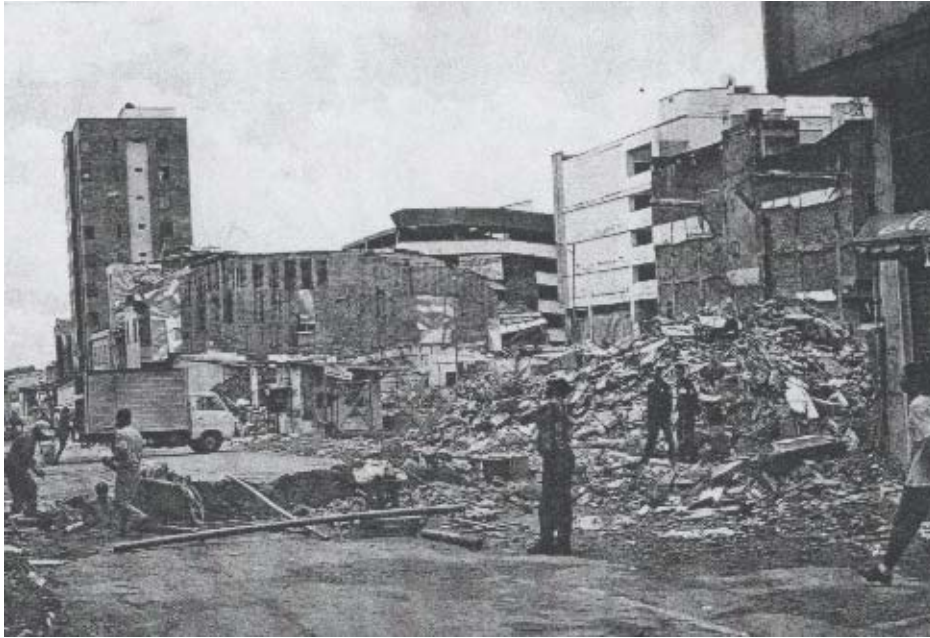
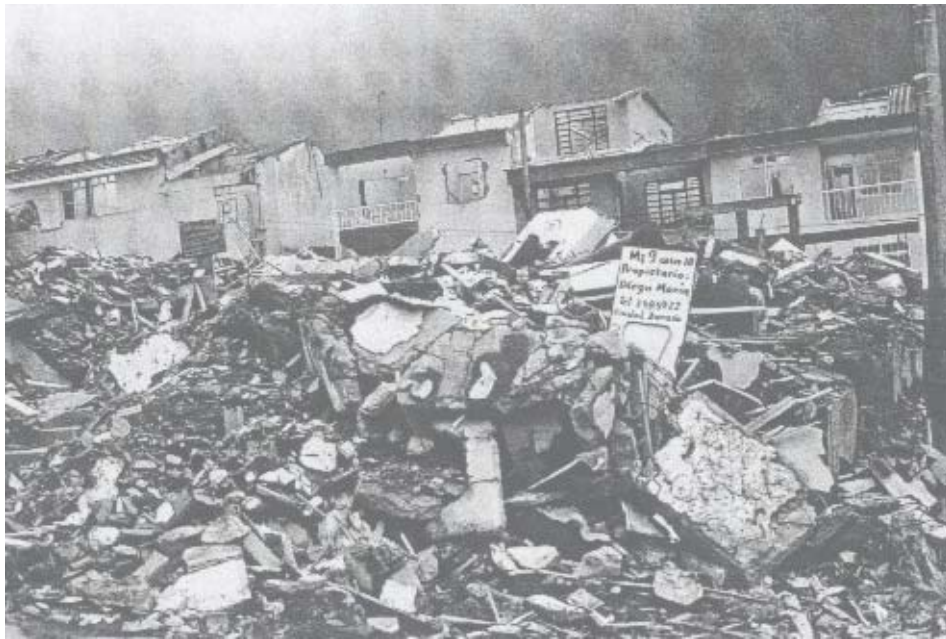
Daños producidos en construcciones. Intensidad V-X Armenia. Enero de 1999

Para ilustrar los diferentes grados de intensidad, en las fotografías se observan los daños presentados en algunos sectores de Armenia en el sismo del 25 de enero, intensidades V a X. En términos generales, las intensidades presentadas en la ciudad se distribuyeron así:

- Intensidad V en algunos sectores del norte de la ciudad y en algunos barrios nuevos del sur.
- Intensidad VI en buena parte del norte de la ciudad, salvo algunos sectores con intensidad VII.
- Intensidad VII en el centro, con algunas zonas que tienden a intensidad VIII.
- Intensidad VIII en la mayor parte del sur, y en algunas zonas bien delimitadas en el centro.
- Intensidad IX en algunos barrios del sur – centro: Santander y Corbones entre ellos.
- Intensidad X en una zona pequeña y bien definida en el barrio La Brasilia.

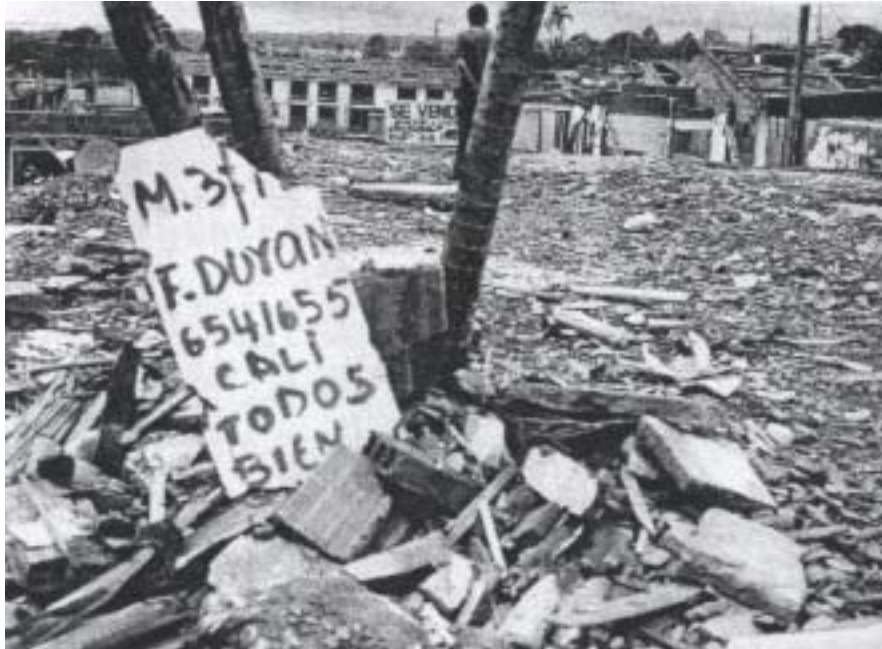
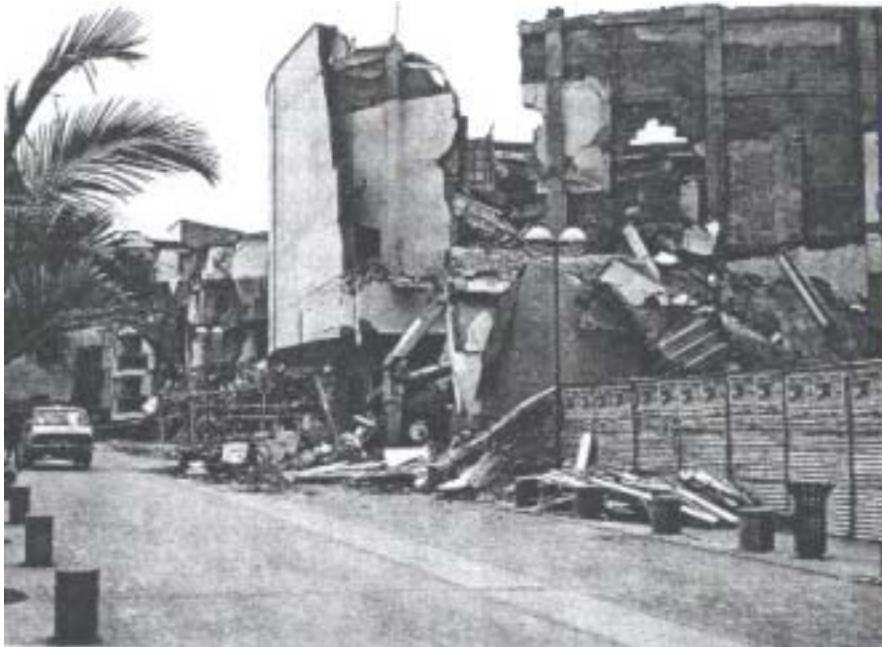
Daños producidos en construcciones. Intensidad V-X Armenia. Enero de 1999
